Einsatzbericht

Dunkle Wolken über dem Königssee

Ein Brand in der Bob- und Rodelbahn Schönau verbreitet Angst und Schrecken – 131 Feuerwehrleute bekämpften ein ungewöhnliches Feuer – Brandursache: Bauarbeiten mit dem Schneidbrenner

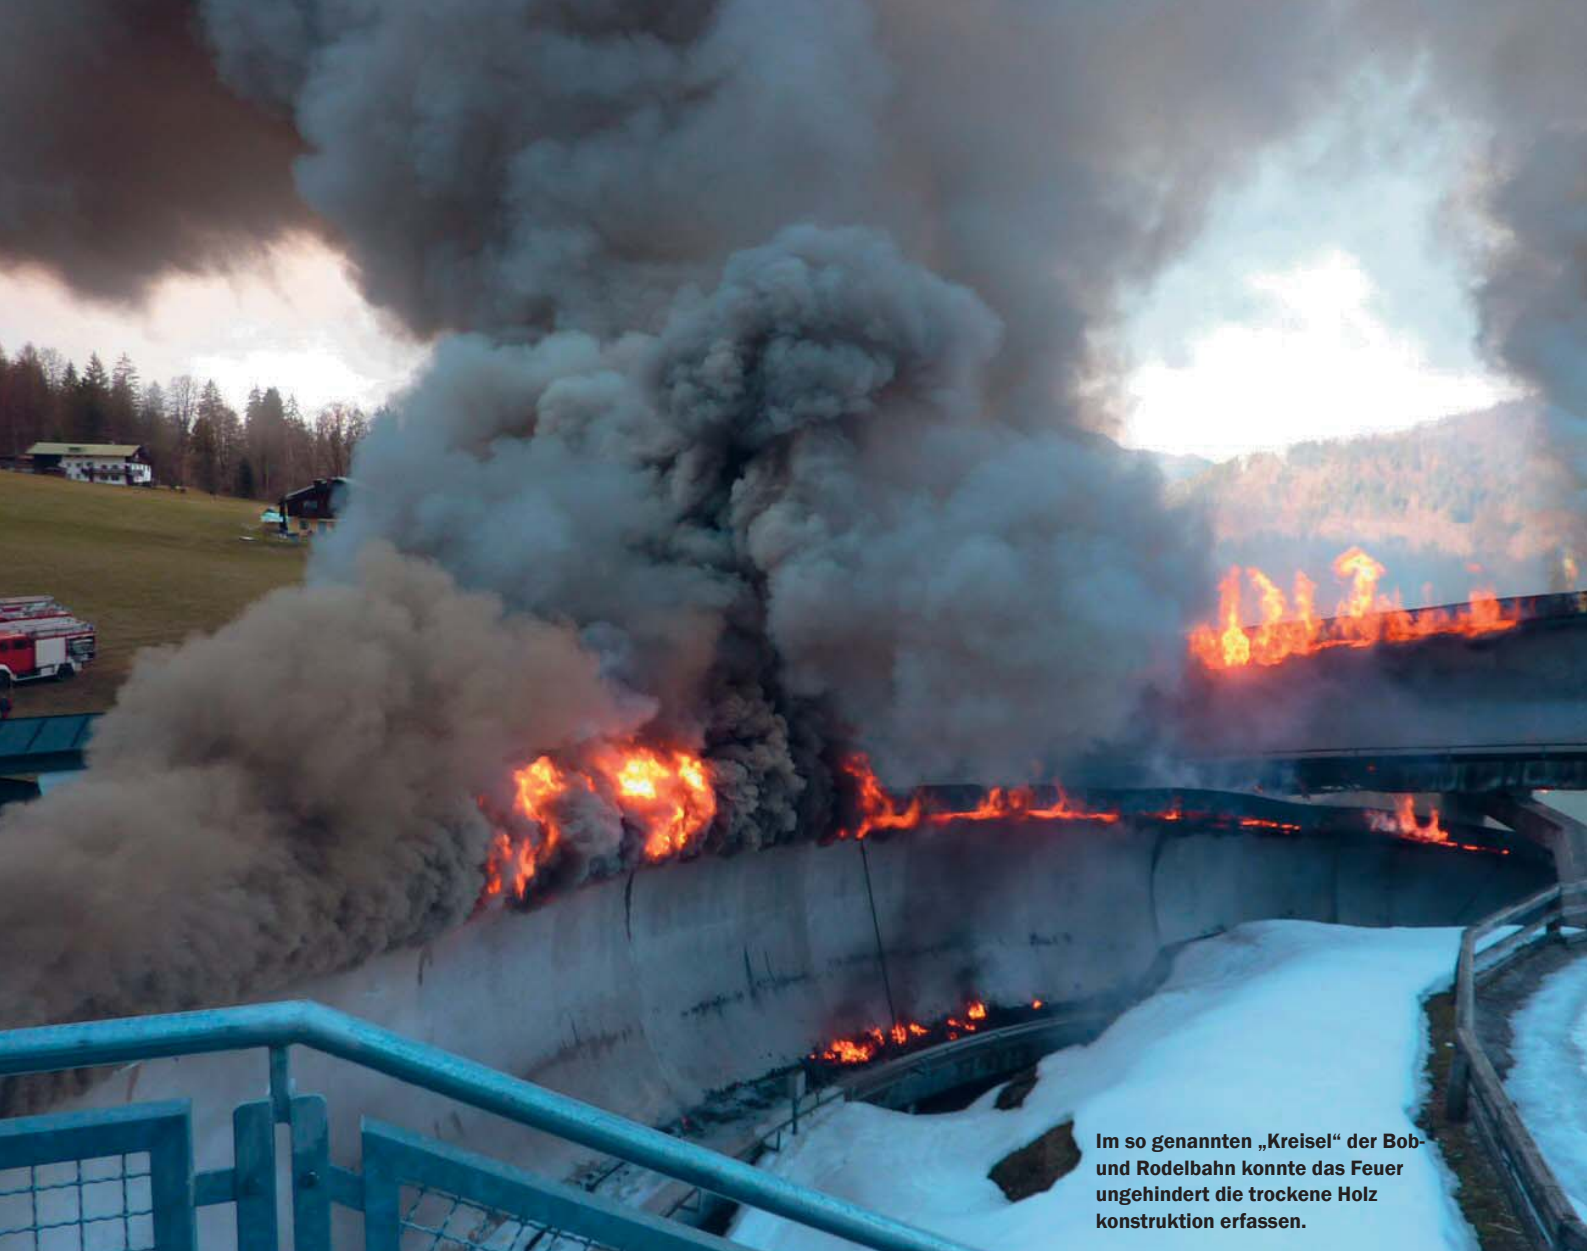
Im so genannten „Kreisel“ der Bob- und Rodelbahn konnte das Feuer ungehindert die trockene Holzkonstruktion erfassen.
